贝尔佐纳(Belzona[®])为国际会议中心提供安全防滑保护

英国国际会议中心

会议中心主入口的台阶

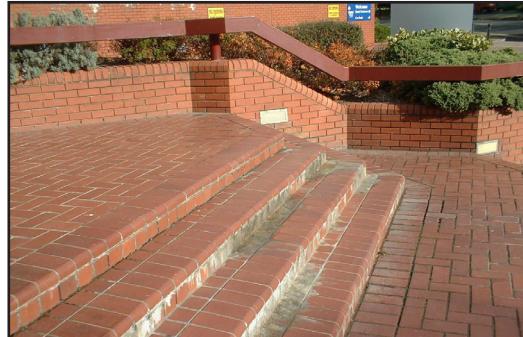
磨光的瓷砖在潮湿时会使台阶变得很滑。加上台阶受到大量的行人交通，以及滑行板的误用，必须对国际会议中心进行翻新以反映其准确的状况。

1. 台阶本来的状况
2. 安全防滑范围进行胶带遮盖
3. 施工完成
4. 施工后六年

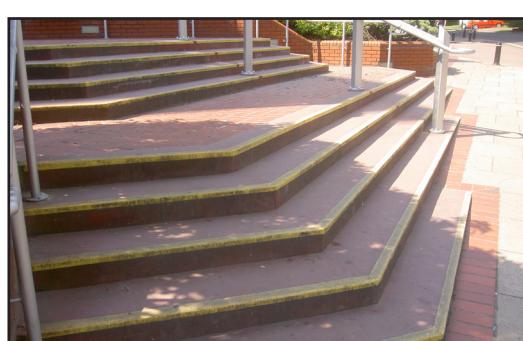
4.

客户对于施工的外观非常满意，因为这在满足安全需要的同时，还配合了机构的标志。经过6年的服务，贝尔佐纳 (Belzona[®]) 仍然保持极佳的性能，粗糙的表面还可防止滑行板的破坏。
