贝尔佐纳(Belzona®)密封飞机库的天窗

美国阿拉巴马州北部的私人机场服务

2007年10月

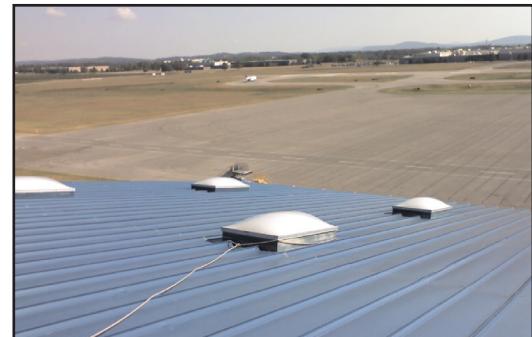
飞机库的屋顶有16个天窗，所有的天窗都发生泄漏。早前数次密封天窗都是徒劳的。

1. 天窗，背景是飞机跑道
2. 以胶带粘紧并准备涂抹
3. 涂抹贝尔佐纳(Belzona®)3111
4. 完工。没有泄漏，也没有问题！
