## 贝尔佐纳(Belzona®)封装屋顶平台和护墙

英国兰开夏郡的物流厂

2007年4月

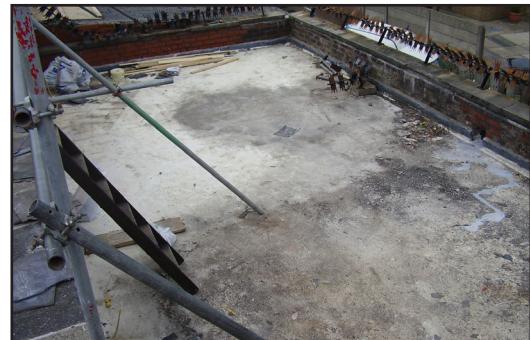
原有的毡合织物恶化使屋顶层进水，特别是毡合织物在重要的部份破裂，例如侧墙到屋顶的界面和出水口。

1. 上涂层前的屋顶
2. 护墙和排水沟出口的特写
3. 贝尔佐纳(Belzona®)3111 (弹性膜) 封装屋顶层和护墙
4. 完成的贝尔佐纳(Belzona®)3111 (弹性膜) 增强系统
