贝尔佐纳 (Belzona[®]) 3111 弹性膜密封天窗---终于解决了！

加拿大不列颠哥伦比亚大学

取得专利的铝制天窗

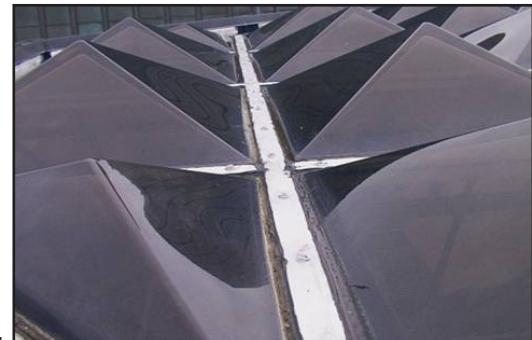
1. 天窗视野图显示屋顶的设计和排水沟细节
2. 许多问题区域之一的近景图
3. 施工完毕

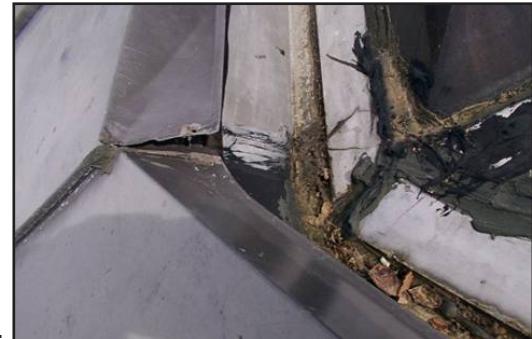
2.

这些天窗处于一个大型集结区，在许多年中都不断发生维护问题。这些泄漏还引发了严重的安全问题以及其他一些问题。

按照贝尔佐纳 (Belzona[®]) 施工技术指导RPA-3进行施工。
