贝尔佐纳 (Belzona®) 产品的新旧应用

美国明尼苏达州圣保罗的铁路

柴油商店的地面和斜通道

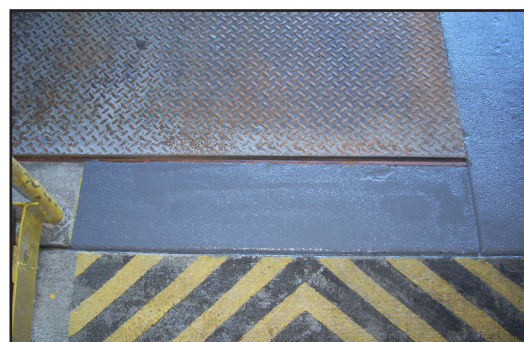
12年前修复过的斜通道仍然处于极佳状况，因此节省了不断重新修复系统的时间和成本。地面不仅带来了安全效益，而且可以使工作人员更加容易和快速地清洁。

1. 处理表面
2. 用胶带粘贴边缘
3. 涂抹之前修补孔洞
4. 斜通道上旧有的贝尔佐纳 (Belzona®) 4411与车间地面上新施用的贝尔佐纳 (Belzona®) 5231连接在一起
