实际应用技巧

Volume CN-3 - No. 45
Ref: EN Vol. XVIII No.49

感谢贝尔佐纳(Belzona[®])，提高了厨房的安全性

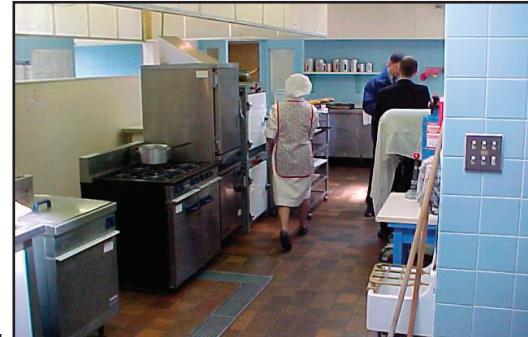
1. 贝尔佐纳(Belzona[®])施工前的厨房区域
2. 贝尔佐纳(Belzona[®])施工前冲洗区域
3. 使用贝尔佐纳(Belzona[®])5231
4. 施工完毕
