贝尔佐纳(Belzona®)修复印刷厂输送带

英国利兹地区的报厂

2007年5月

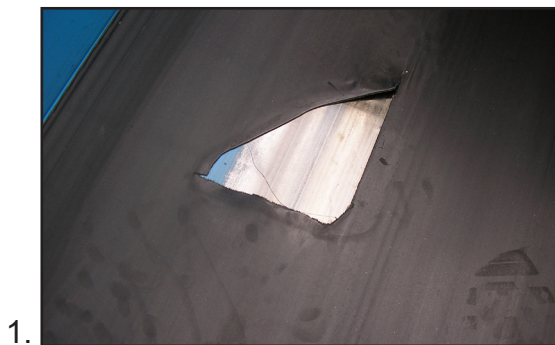
因金属工具掉落在输送带上而导致大型的破洞撕裂

1. 受损的输送带
2. 正在进行准备工作
3. 施工完毕，客户也对此项应用非常满意
