维护一个九年前使用贝尔佐纳 (Belzona[®])涂层的分离器

英国北海平台

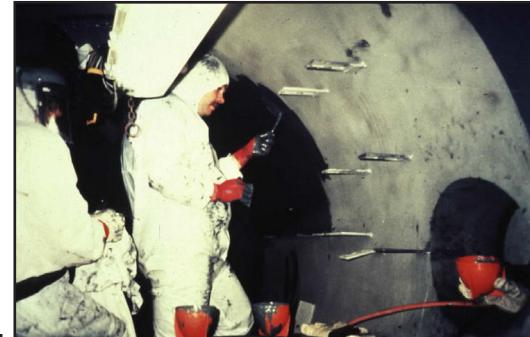
1. 容器在1997年被刷涂
2. 在2006年为容器进行检测
3. 在2006年为容器进行检测
4. 在2006年进行局部的修复

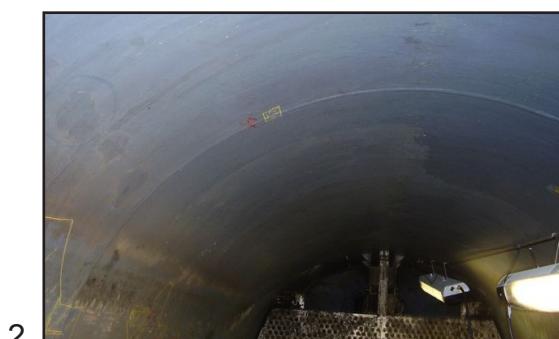
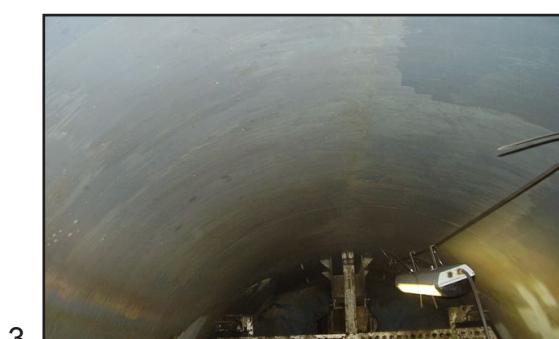
之前的玻璃鳞片系统已经失效和容器内壁受到腐蚀的破坏。贝尔佐纳(Belzona[®])在9年后进行检测发现只有一些由机械破坏造成的问题。
