贝尔佐纳(Belzona[®])重建过滤器上的法兰面

俄罗斯的一家水力发电厂

2007年12月

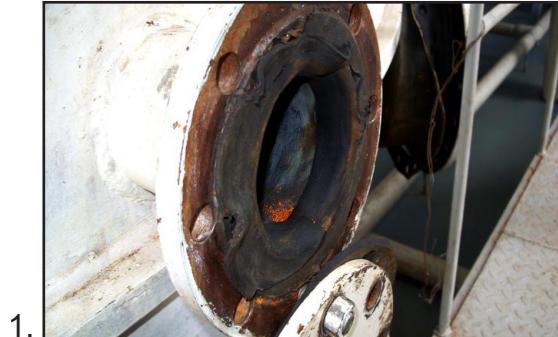
橡胶因为长期使用而引致严重的损坏。法兰的密封不见了。密封范围的橡胶对基底失去粘附力。

- 施工前已退化的法兰面
- 法兰面的表面处理
- 完成施工
