贝尔佐纳(Belzona[®])解决“隔离”问题

钛冷却器的隔离管段

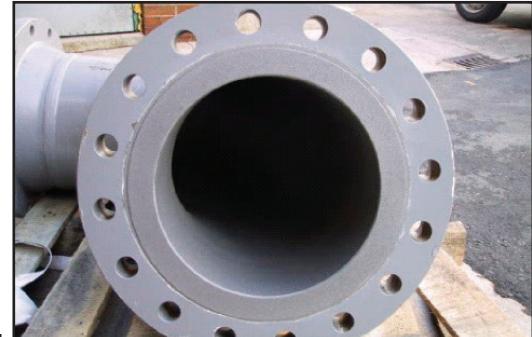
1. 将管段喷砂并准备好做刷涂。
2. 接着涂上涂层并将成型器移除，准备好做修整。
3. 压力测试后等待发送给客户。

依照贝尔佐纳(Belzona[®])施工技术指导VPF-2所指示，将每个管段的内表面涂上贝尔佐纳(Belzona[®])1391及贝尔佐纳(Belzona[®])1591。为避免可能会发生的缺陷（即非常严重的腐蚀），涂层材料被作为双涂层系统应用。涂上第二层后，参照贝尔佐纳(Belzona[®])施工技术指导VPF- 13所指示立刻将法兰面重新塑形。
