## 贝尔佐纳(Belzona<sup>®</sup>)保温层下腐蚀解决方案

中国渤海湾石油公司

离岸平台甲板区域上的原油及热水管道

保温层下腐蚀

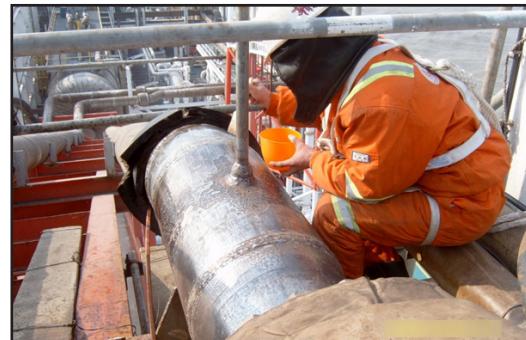
1. 表面处理
2. 应用贝尔佐纳(Belzona<sup>®</sup>)1251
3. 使用贝尔佐纳(Belzona<sup>®</sup>)9341增强带包覆
4. 完工

此应用程序是按照贝尔佐纳(Belzona<sup>®</sup>)施工技术指导VPF-11a所指示进行施工。表面处理后，使用贝尔佐纳(Belzona<sup>®</sup>)1251及贝尔佐纳(Belzona<sup>®</sup>)9341 ( 增强带 ) 来包覆及封装管道。
