## 使用贝尔佐纳(Belzona<sup>®</sup>)涂敷储油罐的内部涂层

20,000桶原油储罐的内涂层

原油储罐内涂层的防腐保护

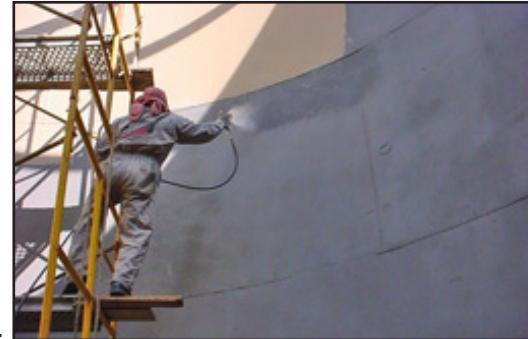
1. 使用单罐无气喷涂系统施用贝尔佐纳(Belzona<sup>®</sup>) 5811
2. 这种施工需要高质量控制，此从干膜厚度 ( DFT ) 的读数就可得知。
3. 已涂抹双涂层系统。在储罐恢复使用前，在涂层上用低电压电火花检漏仪测试是否有任何漏点。

使用无气喷涂系统施用贝尔佐纳(Belzona<sup>®</sup>) 5811。同样的，与传统的施工相比，此大型储罐的修复只花费了很少的时间。所选择的贝尔佐纳(Belzona<sup>®</sup>)涂层系统有效对抗了原先预期由原油酸性特质而来的腐蚀。此外，此为符合经济效益且环保的产品。
