## 贝尔佐纳 ( Belzona® ) 重建泵的星形轴承

海上石油勘探公司

消防泵的15个星形轴承

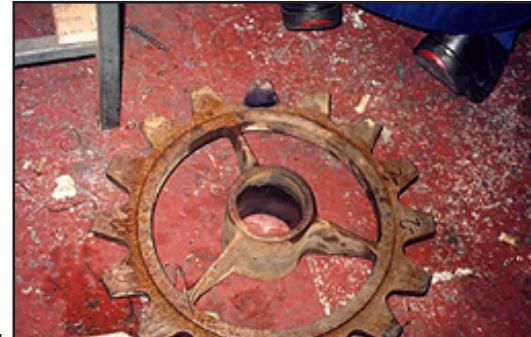
1.

腐蚀和变形妨害正常密封

- 一个准备修复的星形轴承
- 机械加工之后的轴承
- 修复之后的轴承

按照修正版的贝尔佐纳 ( Belzona® ) 施工技术指导CEP-2进行施工。将受损区域剪切，使用贝尔佐纳 ( Belzona® ) 1111 重建，再机械加工至可接受尺寸。
