贝尔佐纳 (Belzona®) 修复海上平台的腐蚀顶盖

海上生产平台上热回收装置的顶部

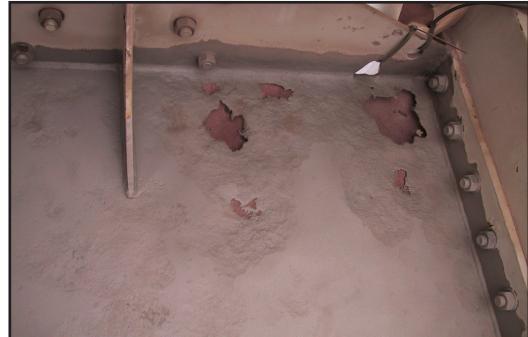
顶部聚集的海水以及从下面散出的热量导致腐蚀迅速发生。顶部还在多处出现穿孔。

1. 穿孔的钢制顶部
2. 施用贝尔佐纳 (Belzona®) 1111
3. 修复之后的表面
4. 得到保护的表面
