## 贝尔佐纳 (Belzona®) 修复和保护18英尺直径的法兰面

加拿大蒙特利尔，冶金公司

18英尺直径蒸发器上的法兰

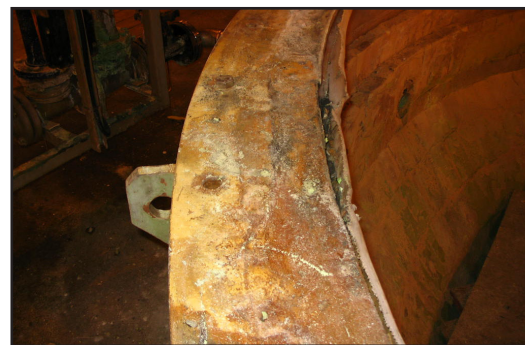
在聚四氟乙烯(Teflon铁氟龙)衬里破坏掉之后，法兰在高温条件下受到98%浓硫酸的侵蚀。

1. 需要重建的金属法兰
2. 破损的聚四氟乙烯衬里引起泄漏
3. 使用贝尔佐纳 (Belzona®) 4341保护的法兰

按照贝尔佐纳 (Belzona®) 施工技术指导GSS-8和HEX-3进行施工。使用模板和贝尔佐纳 (Belzona®) 1111将法兰恢复至原始外观。然后施用贝尔佐纳 (Belzona®) 4341作为保护涂层。
