## 贝尔佐纳 (Belzona<sup>®</sup>) 为油散热器上的修复节省金钱

俄罗斯的一家核能发电厂

运作于高达120°C的油散热器

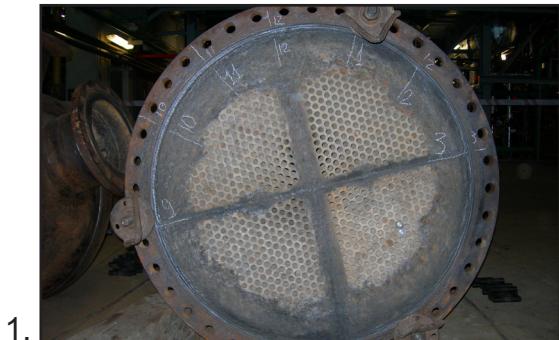
因为高温液体，密封的范围受到侵蚀和腐蚀。法兰，管板和水室受到腐蚀的进一步破坏。

- 施工前已腐蚀的管板
- 使用贝尔佐纳(Belzona<sup>®</sup>)1391作第一涂层
- 形成密封面
- 使用贝尔佐纳(Belzona<sup>®</sup>)1111重建水室分隔栏
