## 贝尔佐纳(Belzona<sup>®</sup>)修复了医院的地面伸缩缝

美国北卡罗莱纳州某医院

1993年7月

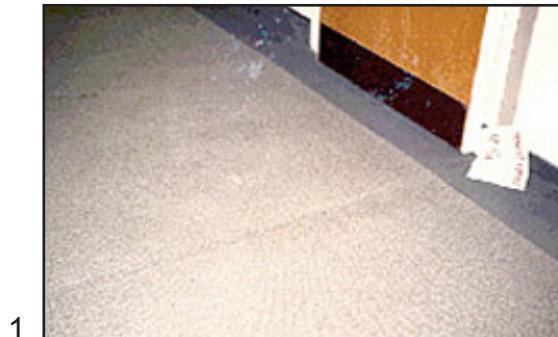
日渐恶化的地面伸缩缝已对X光设备造成了麻烦，并对走廊里的行人同样造成了不便。

- 地毯覆盖下的地面伸缩缝凹陷明显
- 行人行走及设备移动使水泥缝开裂破损
- 水泥缝被重建以及伸缩缝被密封
- 已完成的应用准备投入使用

此次施工是参照贝尔佐纳(Belzona<sup>®</sup>)施工技术指导FPA-5和FPA-6进行。借助一个精确的水平系统，用贝尔佐纳(Belzona<sup>®</sup>)4131 ( 乳浆抹面 ) 填平已恶化的水泥所造成的缝隙，使之与周边的瓷砖和地毯高度相平，以达到重建水泥地面的目的。在贝尔佐纳(Belzona<sup>®</sup>) 乳浆抹面之上，贴上瓷砖和压克力薄板，然后在伸缩缝周边用贝尔佐纳(Belzona<sup>®</sup>) 2211 ( MP Hi-Build 高分子橡胶 ) 进行密封。最后，用贝尔佐纳(Belzona<sup>®</sup>)4411 ( 花岗胶 ) 在水平表面进行美化。
