贝尔佐纳(Belzona®)为控制室屋顶提供防漏保护

客户
某炼油厂

工况条件
控制室水平混凝土板屋顶

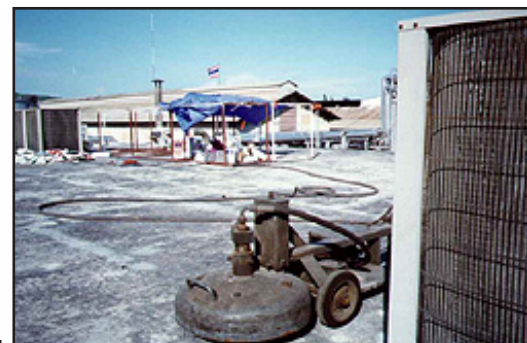
1. 气动打磨机进行屋顶表面处理
2. 施工进行中, 部分屋顶打了底胶, 部分屋顶涂上贝尔佐纳(Belzona®)3111。
3. 施工结束后。设备座垫周围光滑无隙。
