贝尔佐纳(Belzona[®])3211保护球形液化气储罐

带压液化气球形储罐(LPG)

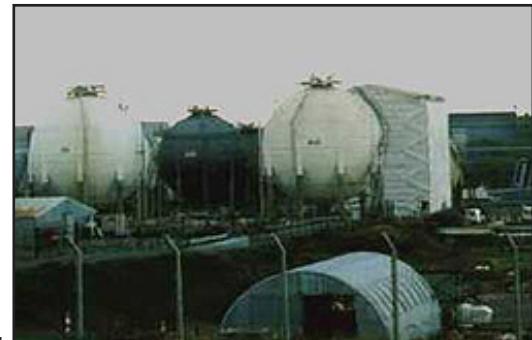
1. 对其中一个球形储罐在施工中
2. 施工特写，管道周围进行全部密封
3. 完工后的球形储罐

利用不透水的泡沫玻璃重新安装保温层，然后按照贝尔佐纳(Belzona[®])施工技术指导 TCC-4 施用贝尔佐纳(Belzona[®]) 3211。
