贝尔佐纳(Belzona[®])用于保护仓库地面

路易斯安那州化工厂

1995年4月

仓库地面

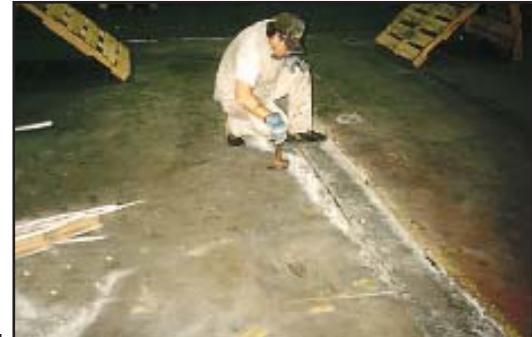
1.

地面受损坏，造成安全危险。

- 对受损地面进行表面处理
- 施工完毕

贝尔佐纳(Belzona[®])4131(乳浆造面)

按照贝尔佐纳(Belzona[®])施工技术指导 FPA-1进行施工。

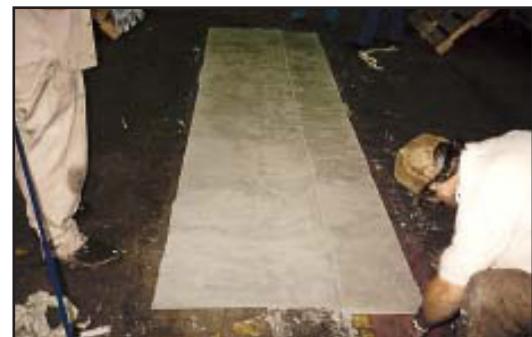
2.

该应用为长期保护。运行3年后，修复后的地面依然完好。
