## 贝尔佐纳(Belzona®)实现堵漏

路易斯安那州的管道公司

直径36英寸的闸阀,控制约27英里的柴油。

阀体和阀盖螺栓配合处柴油渗漏。

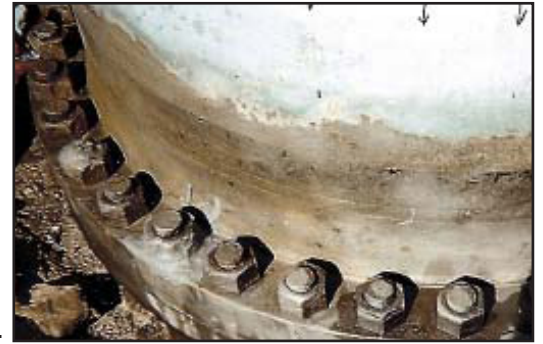
1. 清洗和准备表面。使用贝尔佐纳(Belzona®) 1221(超级E金属)来进行堵漏。
2. 使用贝尔佐纳(Belzona®) 2131 (D & A Fluid 高分子橡胶)对所有螺栓和法兰进行涂层。
