## 贝尔佐纳(Belzona<sup>®</sup>)用于修复化学罐人孔

化学储存罐上的人孔

该人孔严重腐蚀以致密封不当

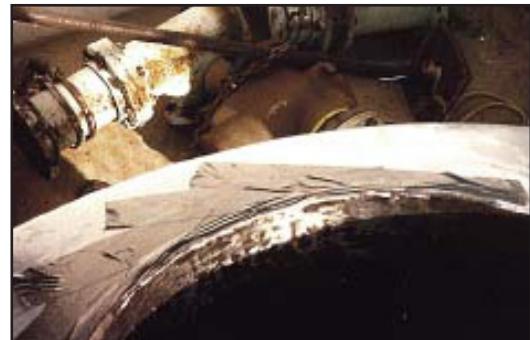
1. 结合使用胶带，进行表面处理。
2. 修复后的人孔。

按照贝尔佐纳(Belzona<sup>®</sup>) 施工技术指导TCC-10 更新版进行施工。
