贝尔佐纳(Belzona[®])修复和保护油水分离器

某海上石油生产平台的油水分离器的内表面。

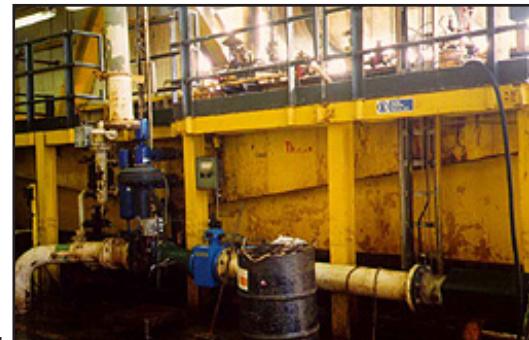
1.

- 设备一览
- 在穿孔区域粘上加强板
- 贝尔佐纳(Belzona[®]) 1391为分离器内表面提供了全面的保护
