贝尔佐纳(Belzona[®])解决糖业工业的风扇问题

巴西某蔗糖厂

锅炉(使用甘蔗渣作为燃料)风扇

飞尘造成锅炉风扇叶片磨蚀

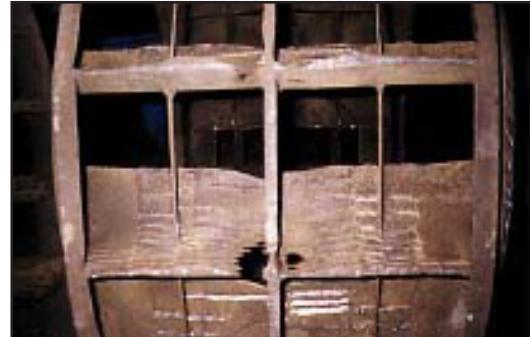
1. 遭磨损的风扇叶片
2. 喷砂处理表面
3. 施工完毕
