贝尔佐纳(Belzona®)修复注水泵

澳大利亚某蔗糖厂

注水泵

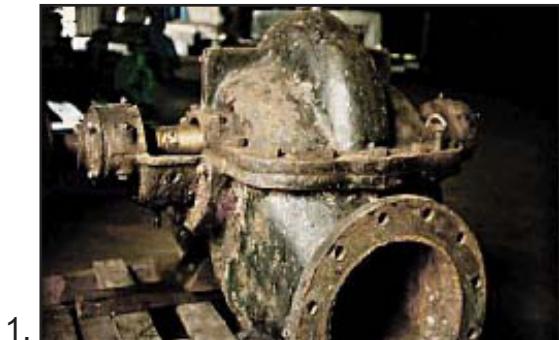
泵进水口，耐磨环座和密封压盖发生腐蚀。

- 遭受腐蚀的分体式注水泵
- 再造耐磨环座和密封压盖
- 对泵的壳体进行全面刷涂保护
