贝尔佐纳(Belzona®)修复真空泵

埃及一家大型的磷酸盐生产场

真空泵

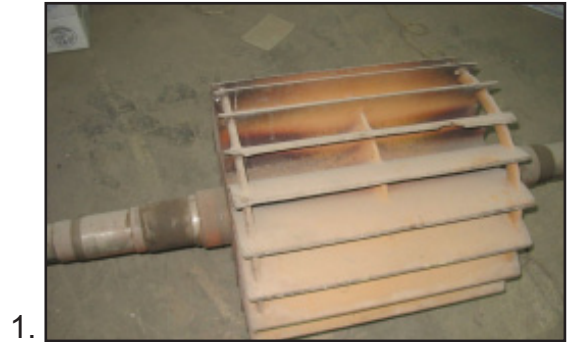
转子和外壳由于水、化学品和石灰受到侵蚀腐蚀，导致转子的叶片有裂痕，并有许多地方断裂。

1. 受到侵蚀腐蚀的转子
2. 转子叶片的裂纹和裂缝的维修
3. 修复和涂层后的转子
4. 修复和涂层后的外壳
