## 贝尔佐纳(Belzona®)密封仓库地面

美国宾夕法尼亚州化学品生产商

2004年2月

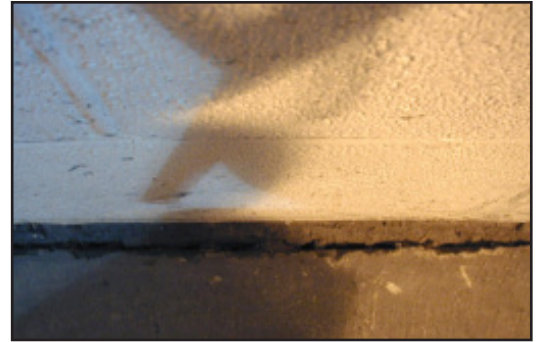
墙壁及地面有很多的裂缝和缺口，虽然化学液体泄漏能很快被清理，但是会污染到地下水，因为工厂靠近两条主要河流。

1. 密封前的地面和墙面
2. 密封中的仓库地面伸缩缝
3. 密封中的边缘接缝处
4. 使用贝尔佐纳(Belzona®)4131修复/密封的裂缝

此次施工参照贝尔佐纳(Belzona®)施工技术指导 FPA-6及TCC-15进行。裂缝在被修补前进行了填补和密封。
