贝尔佐纳(Belzona[®])泵涂层保持了20年之久

德克萨斯耶茨的发电厂

燃煤发电站的冷却水泵

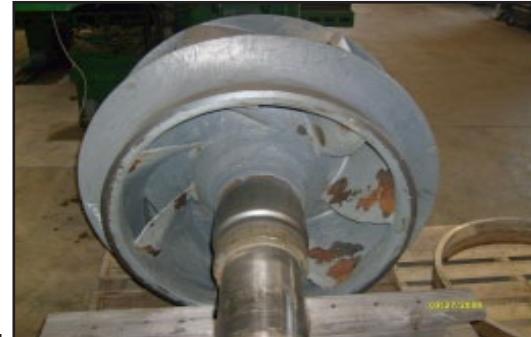
敷涂过的叶轮在经过检测后除了很小区域受到气蚀损害以外，其它区域均保持极佳的状态。经证实，这些敷涂过的泵比未被敷涂的泵可以更加持久，大大降低了维护费用及停机时间。

1. 气蚀损害
2. 像新一样的叶片
3. 和 4. 处局部的气蚀损害。请注意，在涂层下并没有腐蚀的痕迹。
