贝尔佐纳 (Belzona®) 保护污水泵

德克萨斯的化工有限公司

化工公司的污水泵经受到化学侵害造成严重的腐蚀

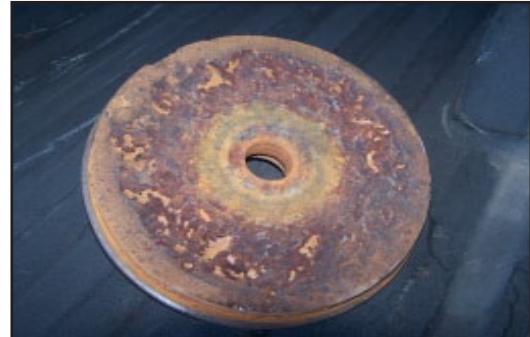
污水处理的过程中有强烈的化学物质，会让泵的组件造成点蚀和碳钢基材的恶化，导致性能的损失，泵效率减低和频繁的换泵。

1. 污水泵头损坏
2. 泵头重建和涂抹涂层
3. 受损的泵壳
4. 泵壳重建和涂抹涂层
