## 贝尔佐纳(Belzona®)修复冷却水泵

美国得克萨斯州炼油厂

炼油厂主要的循环水泵

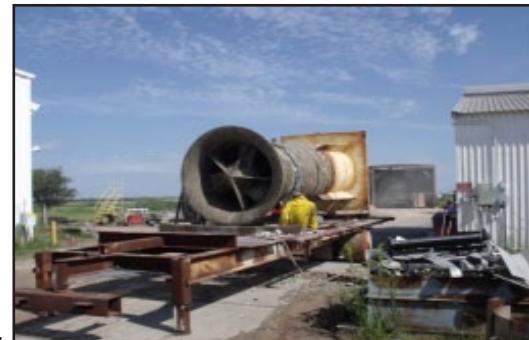
1. 循环水泵
2. 损坏的吸入罩
3. 涂上贝尔佐纳(Belzona®)1341的叶轮以及重建和加涂层后的吸入罩
4. 涂上贝尔佐纳(Belzona®)1341泵的排出口

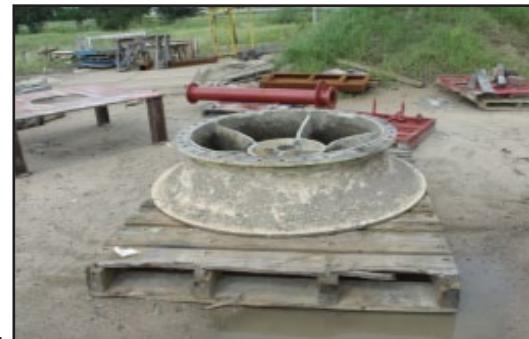
2.

多年来一般性的腐蚀使泵运行退化

按照贝尔佐纳施工技术指导CEP-1&-3.进行施工。使用贝尔佐纳(Belzona®)1111重建所有点蚀的部位。完成修复后再涂上两层贝尔佐纳(Belzona®)1341。
