贝尔佐纳(Belzona®)修复铸件缺陷

伊朗的钢厂

此泵将海水从波斯湾运送到钢厂

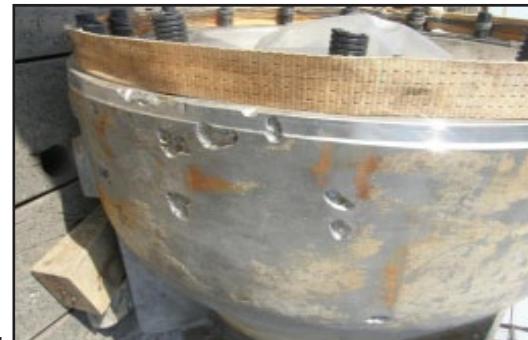
四个月后, 由于劣质的铸造, 泵体和叶片表面出现几个孔

1. 泵体的孔清晰可见
2. 使用贝尔佐纳 (Belzona®)1311修复重建叶轮叶片
3. 在叶轮上涂抹贝尔佐纳(Belzona®)1321
4. 敷涂后的泵体
