贝尔佐纳 (Belzona®) 修复卡特皮勒发动机气缸缸体

美国密苏里重型设备发动机供应商

新的六气缸发动机缸体

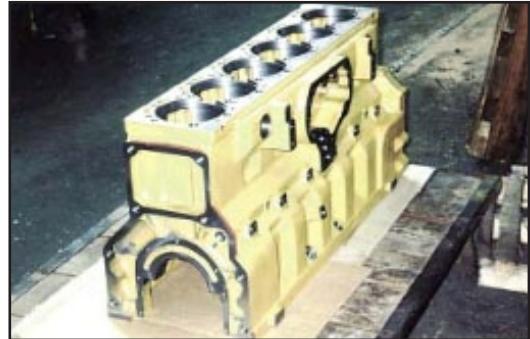
1. 发动机缸体
2. 油道穿透缸体
3. 固定销钉涂上贝尔佐纳 (Belzona®) 9411 (脱膜剂)，贝尔佐纳 (Belzona®) 1111 (超级金属) 已被涂抹。

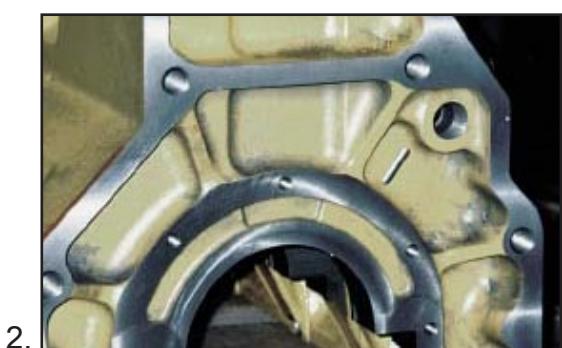
由于铸模设计错误，油道穿透发动机缸体。
