贝尔佐纳 (Belzona®) 用于冷却塔的紧急修复

美国佛罗里达州西北部的发电厂

冷却塔区域的墙体和地板出现裂缝(渗漏)

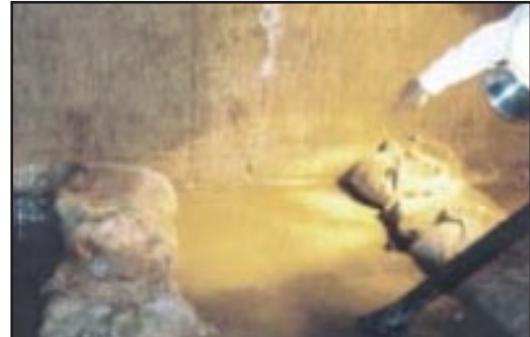
1.

- 冷却塔出现渗漏，并利用砂袋进行堵漏。
- 完成修复
