## 贝尔佐纳 ( Belzona® ) 用于修复浮管

美国墨西哥海湾的海上油港

浮管出现大面积的深划伤

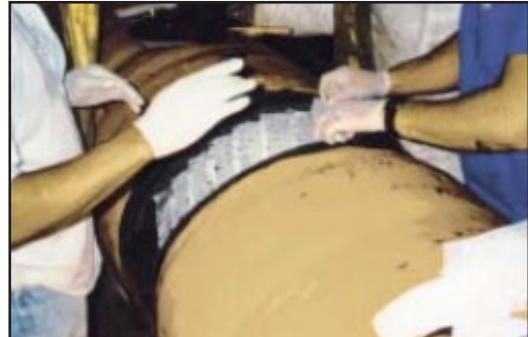
1. 施用贝尔佐纳 ( Belzona® ) 9341 ( 增强带 ) 和特殊的分层技术
2. 即将固化的贝尔佐纳 ( Belzona® ) 2211 ( MP Hi-Build高分子橡胶 )
3. 修复后准备重新投入使用的浮管
