贝尔佐纳 (Belzona®) 为屋顶提供保护

美国美军在伊利诺斯的空军基地

屋顶

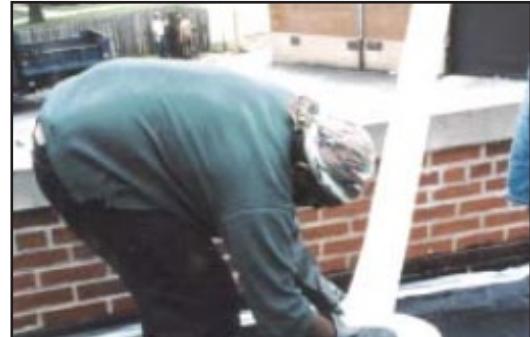
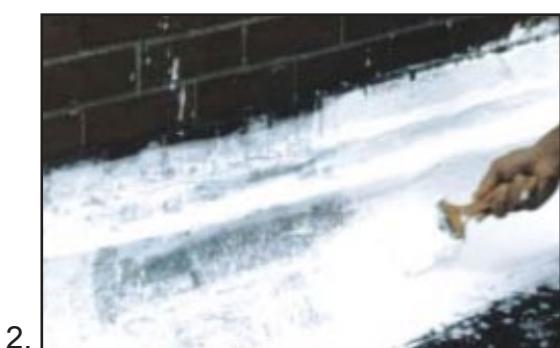
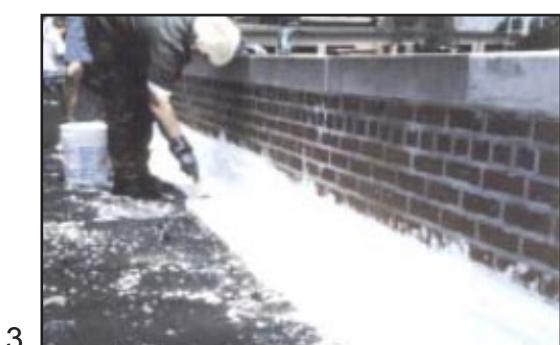
照片

- 施工前，首先对贝尔佐纳 (Belzona®) 9311 (膜增强带) 涂一薄层的贝尔佐纳 (Belzona®) 3111 (弹性膜)。
- 在第一层贝尔佐纳 (Belzona®) 3111 (弹性膜) 上涂刷第二层
- 施工即将结束

该建筑已被翻修，但是严重的渗漏损坏了新的天花板和壁纸。挡雨板被冲移，造成雨水渗透。

用了五个小时为长240英尺和宽2英尺的屋顶进行敷涂。施工后一小时下了一场大雨。屋顶没有出现任何渗漏，贝尔佐纳 (Belzona®) 3111 (弹性膜) 完好无损。现在屋顶防水效果很好。
