贝尔佐纳(Belzona®)地面时刻准备迎接热水浸泡的挑战

客户
美国奥拉巴马州乳品厂

施工时间
2008年3月

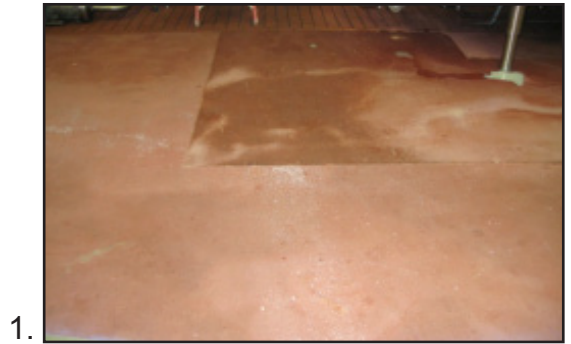
问题
原有的地板由于经常发生化学清洁剂泄漏已经严重老化损坏。该工厂只有在周六和周日才可停产。

- 照片**
1. 原有的地面
 2. 进行表面预处理
 3. 在地面上进行敷涂施工
 4. 已重建完成的地面
