贝尔佐纳 (Belzona[®]) 保持冷却水泵正常运作

煤火发电站—马其顿

两个冷却水泵叶轮

叶轮受到气蚀和侵蚀

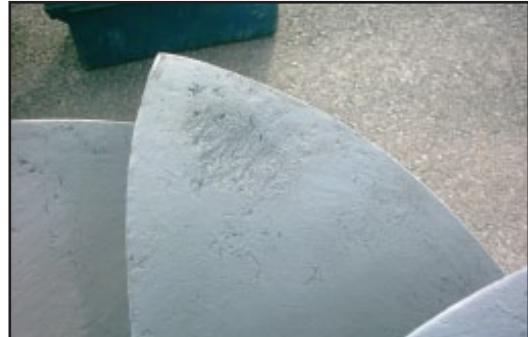
1. 受到侵蚀的水泵叶轮
2. 使用贝尔佐纳(Belzona[®])1311填充水泵叶轮
3. 使用贝尔佐纳 (Belzona[®])1321完成施工
