贝尔佐纳 (Belzona®)为楼梯并提供防滑保护

美国南密西西比州的海军基地

海军贵宾入口处的梯间

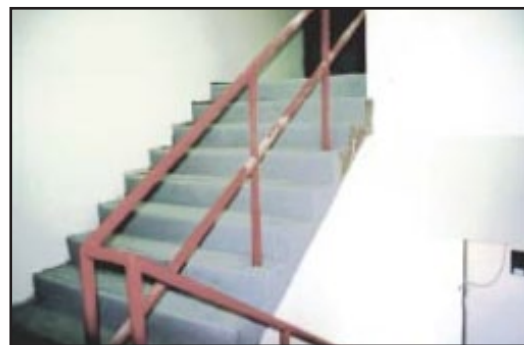
1. 使用贝尔佐纳(Belzona®)4131对楼梯进行重整表面。
2. 使用贝尔佐纳(Belzona®)5111达到美观的效果，使用贝尔佐纳(Belzona®)1341的防滑系统以达到安全目的。
3. 在楼梯下部的平台，利用模板制造出防滑用的海军徽标。
