## 贝尔佐纳 (Belzona<sup>®</sup>)修复后冷却器端盖

空气压缩机冷却器的7个端盖。

长年的冲蚀/腐蚀使分流板恶化，导致分流和效率降低。

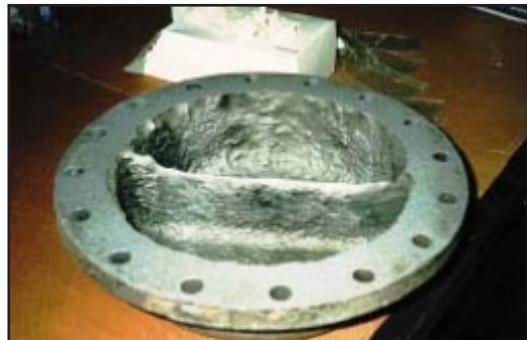
1.

- 对端盖进行喷砂处理。
- 将成型器放置到位，并涂上了贝尔佐纳(Belzona<sup>®</sup>)9411。正在使用贝尔佐纳(Belzona<sup>®</sup>)1311进行重建。
- 重建结束，在所有部件上敷涂贝尔佐纳(Belzona<sup>®</sup>)1321。
