贝尔佐纳(Belzona®)使医院的洗衣间地面焕然一新

美国阿拉巴马州安尼斯顿医疗中心

医院欲更换洗衣间的地面涂层

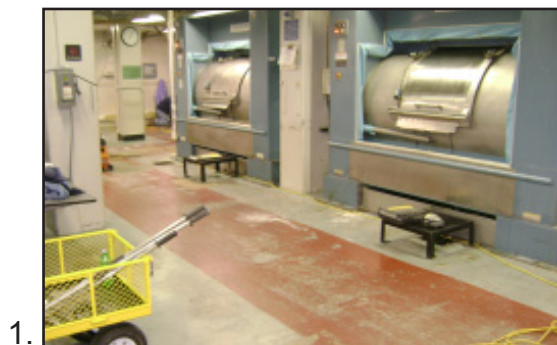
原有的地面涂层已磨损并成为员工滑倒的安全隐患。

1. 施工前的地面
2. 打磨后的地面
3. 使用贝尔佐纳(Belzona®)5231
4. 修复完的地面

此次施工参照贝尔佐纳(Belzona®)施工技术指导FPA-3进行。地面的混凝土经过打磨，以清除原有的涂层及并重建混凝土。此外，分别使用红色和灰色的贝尔佐纳(Belzona®)5231进行修复，以此对区域进行标识。
