## 贝尔佐纳 (Belzona®)密封控制室

北伊利诺斯的某电厂

1997年2月

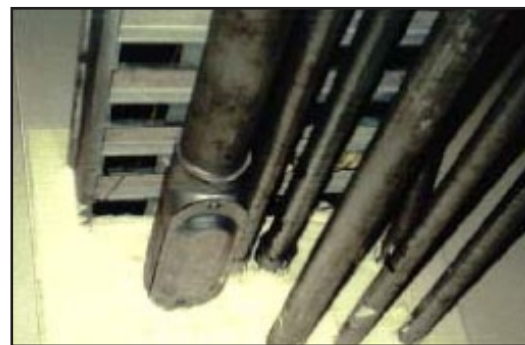
1. 使用贝尔佐纳(Belzona®)3211对所有入口进行密封
2. 对房间门进行密封
3. 使用贝尔佐纳(Belzona®)2211对金属墙与地板交界处进行密封。
