贝尔佐纳 (Belzona®)修复粉煤机轴

阿拉巴马某火电厂

粉煤机轴

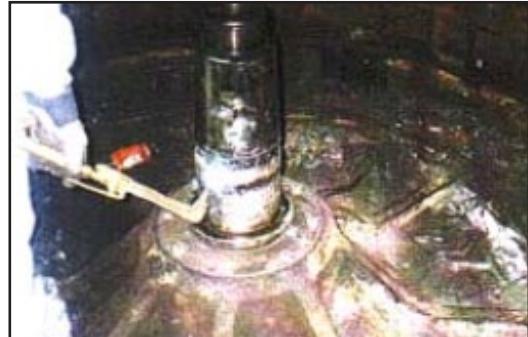
1. 将渗入基材的油份熏出来。
2. 采用分开式成型技术
3. 拆除模具，可对使用了贝尔佐纳(Belzona®)1311修复的部位加工至规定的尺寸。
