贝尔佐纳 (Belzona®)修复输煤管弯头

客户
阿拉巴马火力发电厂

工况条件
输煤管道

问题
煤尘磨损造成输煤管穿孔。

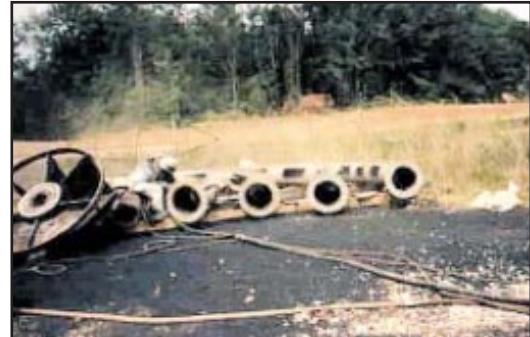
1. 在厂子院内对输煤管进行喷砂处理。
2. 在管道上开孔以便施工。
3. 在原位使用贝尔佐纳(Belzona®)1811耐磨损材料。然后再将切开的板焊接上。

由于无法进入受损区域进行修复，因此在受损区域对面的管道部分开孔一边进行施工。此施工在厂内进行，修复也在原位进行。
