## 美国国家航空航天局选用贝尔佐纳 (Belzona®)

阿拉巴马州美国航空航天局

机器间的地面不均匀

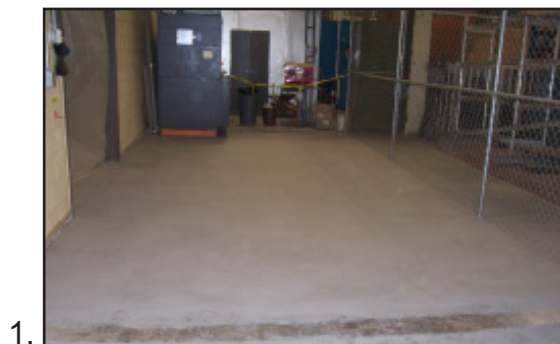
1. 经表面处理后的地面全貌。
2. 借用砂浆箱子铺展贝尔佐纳(Belzona®)4131乳浆抹面。
3. 将贝尔佐纳(Belzona®)4131乳浆抹面抹平。
4. 最后的贝尔佐纳(Belzona®)5231涂层。

此次施工参照贝尔佐纳(Belzona®)施工技术指导FPA-1进行。使用砂浆箱子填上1/4英寸厚的贝尔佐纳(Belzona®)4131。在地面变得平整之后敷涂两层贝尔佐纳(Belzona®)5231。
