贝尔佐纳 (Belzona®) 密封甲烷发动机座

美国德克萨斯州污水处理厂

1994年1月

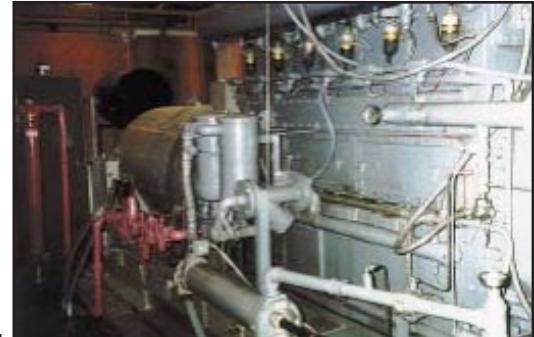
原来的木质伸缩缝材料硬化，导致伸缩缝周围地板因振动出现裂痕。

1. 污水厂使用的发动机，动力房共有3台发动机。
2. 拆除原来的木质材料，安装新的垫条。
3. 施工完毕，贝尔佐纳 (Belzona®) 2221 (MP Fluid高分子橡胶) 修复的伸缩缝将重新投入使用，可有效抵抗振动。
