## 贝尔佐纳 ( Belzona® ) 为供暖通风管堵漏

美国德克萨斯州的石化厂

供暖通风线路中的管道

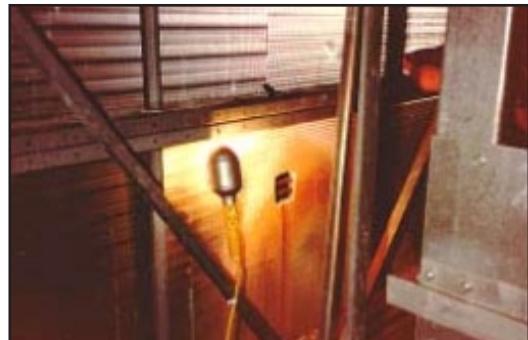
1. 割开一孔以到达渗漏的管道。
2. 使用贝尔佐纳 ( Belzona® ) 1111 ( 超级金属 ) 成功堵漏。

此应用程序是按照贝尔佐纳(Belzona®)施工技术指导VPF-11a进行修复。
