贝尔佐纳 (Belzona®) 修复二个主涡轮机冷却水集管

美国中西部的发电厂

主涡轮机冷却水集管

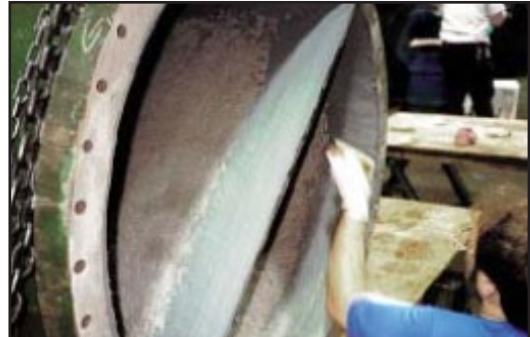
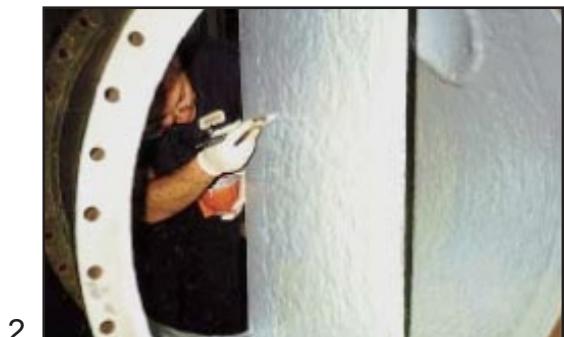
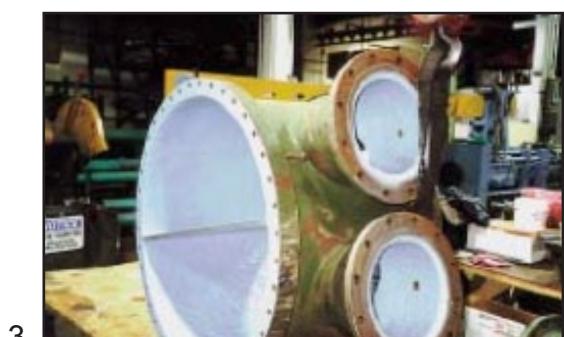
照片

集管向主涡轮机冷却系统供水，分流板和管内表面发生侵蚀/腐蚀。

- 完成表面处理，使用贝尔佐纳(Belzona®)1111重建腐蚀区域。
- 开始刷涂第二层贝尔佐纳(Belzona®)1341抗侵蚀/腐蚀涂层。
- 完成施工，对集管进行了修复和保护。

此应用程序是按照贝尔佐纳(Belzona®)施工技术指导HEX-2和HEX-3进行修复。
