贝尔佐纳 (Belzona®)有效控制医院的洗衣费用

客户
医院

施工时间
始于1994年

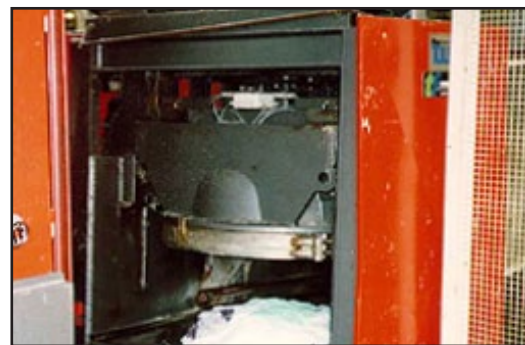
工况条件
干燥之前对衣服进行挤水处理，挤压压力高达270 bar (帕)。

- 照片**
1. 洗衣水压机
 2. 对裂纹进行处理以便使用贝尔佐纳(Belzona®)材料
 3. 贝尔佐纳(Belzona®)2211施工完毕

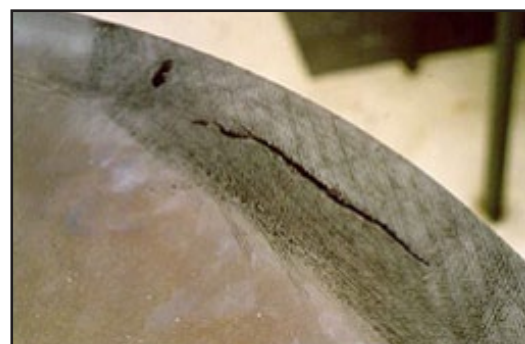
2.

问题
除了留在衣服中的尖锐物体引起机械损害外，设备长期运行过程中出现的磨损和撕裂也造成裂纹。

施工程序
按照贝尔佐纳(Belzona®)施工技术指导VPF-5进行修复。
