贝尔佐纳(Belzona®)通宵完成地面修复

客户
美国阿拉巴马州戴尔乳品厂

工况条件
包装箱清洗机周边的地面

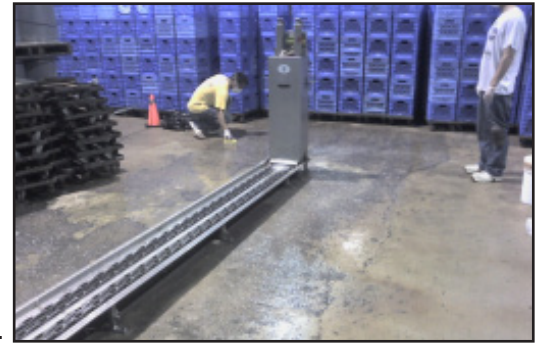
问题
地面受到侵蚀并且非常滑，已成为安全隐患，并降低了工人的工作效率。此次修复必须在8个小时内完成。

- 照片**
1. 肮脏的地面。
 2. 进行表面预处理工作。
 3. 使用胶带及贝尔佐纳(Belzona®)4911。
 4. 使用橡皮刮刀涂敷(Belzona®)4111泥浆涂料以及防滑混凝土料。
