## 贝尔佐纳 (Belzona<sup>®</sup>)修复船舶发动机气缸

**工况条件**  
船用12缸柴油发动机

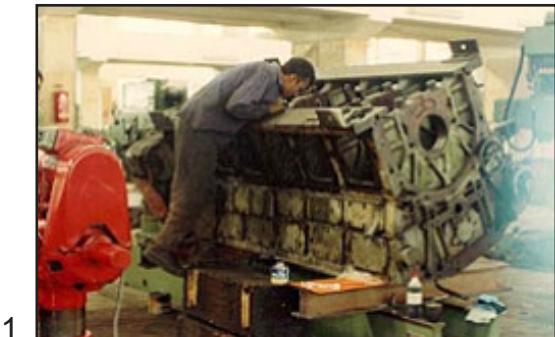
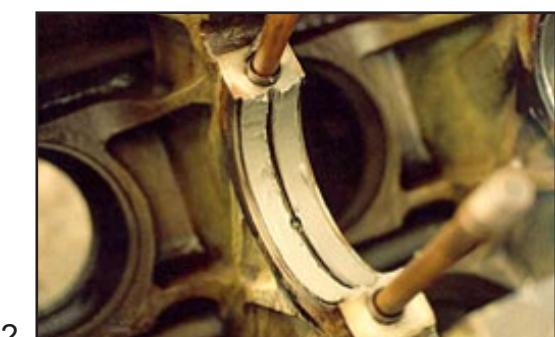
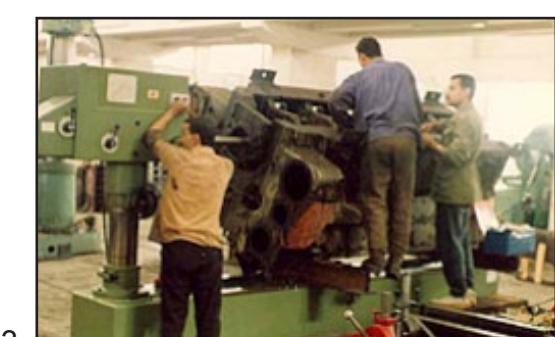
### 照片

**问题**  
曲轴轴承壳在轴承座中发生旋转，导致轴承座磨损。在安装新轴承之前，需要再造轴承座。

- 对轴箱进行修复
- 在轴承座上敷涂贝尔佐纳(Belzona<sup>®</sup>)1111
- 对轴承进行索钻

**施工程序**  
按照贝尔佐纳(Belzona<sup>®</sup>)施工技术指导ENC-3进行施工。

**贝尔佐纳 (Belzona<sup>®</sup>)使用效果**  
更换一个新的曲轴箱需要超过10万美元。传统的焊接修复不能保证不发生变形。贝尔佐纳(Belzona<sup>®</sup>)修复仅花费了1500美元和3天的时间。
